PLAN ESPECIAL DE PROTECCION DE MOGARRAZ

**PLAN ESPECIAL DE PROTECCIÓN DE
MOGARRAZ**

DOCUMENTO Nº 1
MEMORIA

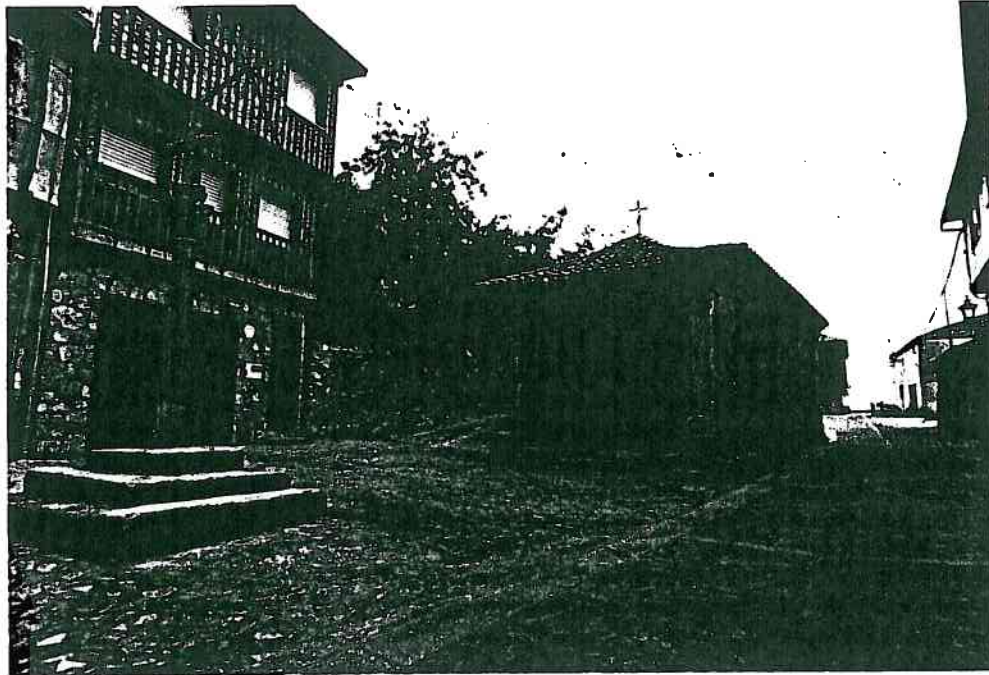
1- IDENTIFICACIÓN		
DIRECCIÓN	CALLE JOSE ANTONIO 47	
REFERENCIA	MANZANA 32	PARCELA 001

2- DESCRIPCIÓN	
Nº de plantas 1	Época/estilo 1725 BARROCO
Estado físico REGULAR	Uso actual HUMILLADERO
Materiales fachada SILLARES Y MAMPOSTERÍA DE GRANITO	Características singulares EDIFICACION SENCILLA QUE COMPRENDE UNA HABITACION Y PORCHE AL OESTE
3- PREVISIONES NORMATIVAS	
NIVEL DE PROTECCIÓN I	Nº MÁXIMO DE PLANTAS EXISTENTE
OBRAS PERMITIDAS <input checked="" type="checkbox"/> Consolidación <input type="checkbox"/> Reforma <input type="checkbox"/> Adición de planta <input checked="" type="checkbox"/> Conservación <input checked="" type="checkbox"/> Rehabilitación <input type="checkbox"/> Obra nueva con conservación de elementos <input checked="" type="checkbox"/> Restauración <input type="checkbox"/> Reestructuración fachadas	
ELEMENTOS SINGULARES A CONSERVAR: INTEGRO	
OBSERVACIONES:

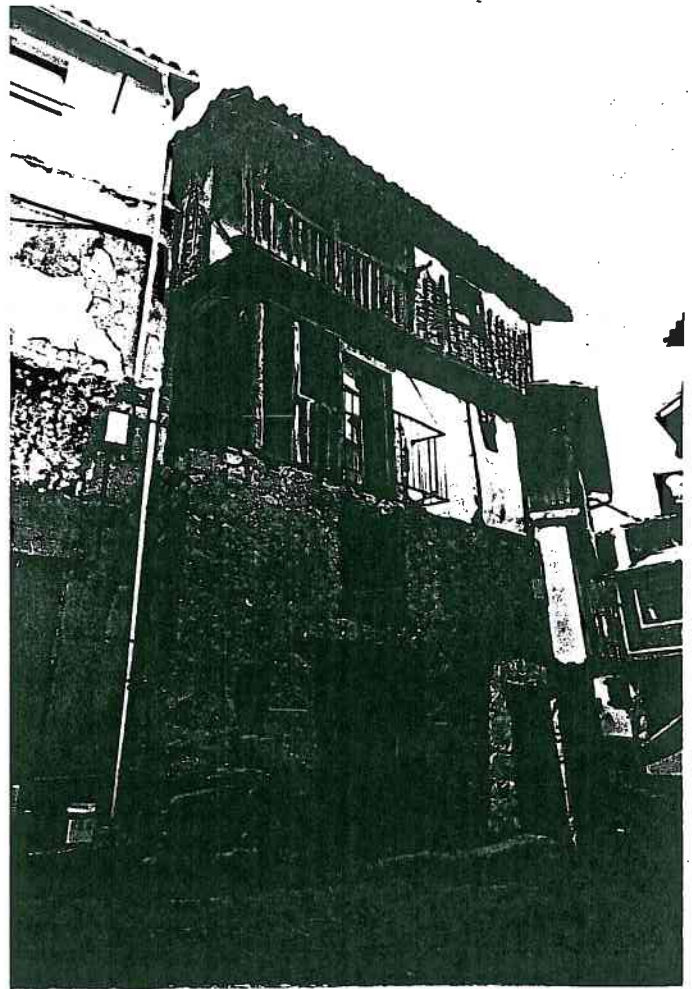
1- IDENTIFICACIÓN		
DIRECCIÓN	CALLE NUEVA 4	
REFERENCIA	MANZANA 11	PARCELA 008

2- DESCRIPCIÓN	
Nº de plantas	3 + SOBADO (+ENTRE PLANTA)
Estado físico	MALO
Materiales fachada	MAMPOSTERÍA DE GRANITO Y DINTELES DE MADERA EN P.B. Y ENTREPLANTA. ENTRAMADO ENCALADO EN P.1ª y P.2ª
Época/estilo	ARQUITECTURA POPULAR.
Uso actual	VIVIENDA EN RUINAS.
Características singulares	EJEMPLO DE CASA CON 4 ALTURAS
3- PREVISIONES NORMATIVAS	
NIVEL DE PROTECCIÓN	E
	Nº MÁXIMO DE PLANTAS EXISTENTE
OBRAS PERMITIDAS	
<input checked="" type="checkbox"/> Consolidación	<input checked="" type="checkbox"/> Reforma (INTERIOR)
<input checked="" type="checkbox"/> Conservación	<input checked="" type="checkbox"/> Rehabilitación
<input checked="" type="checkbox"/> Restauración	<input type="checkbox"/> Reestructuración fachadas
<input type="checkbox"/> Adición de planta	<input type="checkbox"/> Obra nueva con conservación de elementos
ELEMENTOS SINGULARES A CONSERVAR:	
FACHADA: COMPOSICIÓN, MATERIALES, VUELOS, BALCON SOLANA Y MANTENER ALTURAS

FORJADOS: MATERIAL Y ALTURAS.	
OBSERVACIONES:

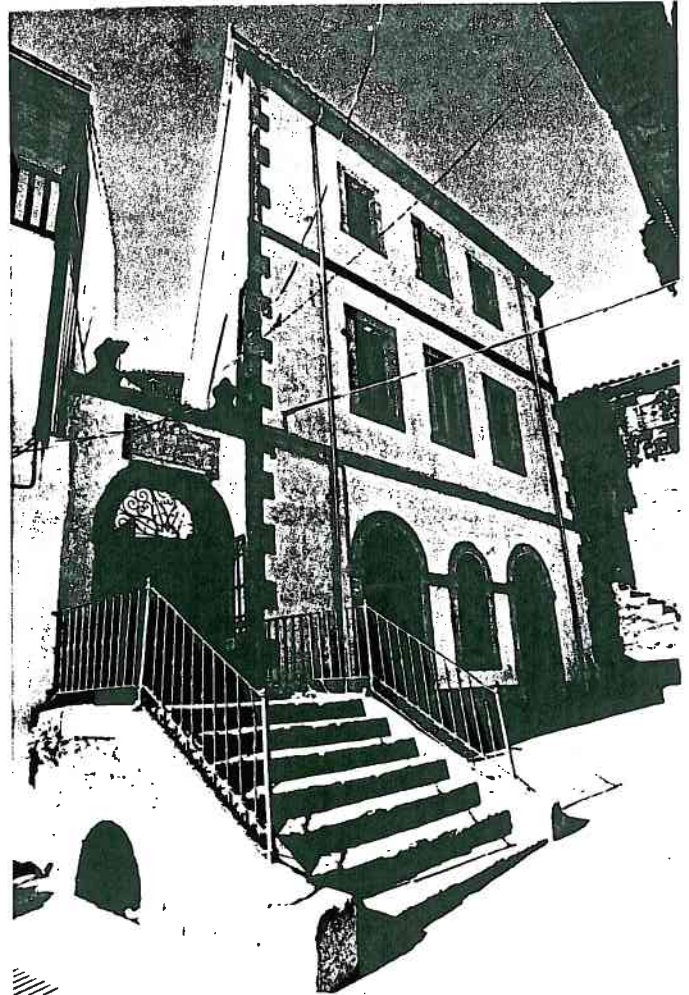
1- IDENTIFICACIÓN		
DIRECCIÓN	PLAZUELA POZO BARRERO 7	
REFERENCIA	MANZANA 12	PARCELA 016

2- DESCRIPCIÓN		
Nº de plantas 3	Época/estilo 1899	
Estado físico BUENO	Uso actual EQUIPAMIENTO	
Materiales fachada MAMPOSTERÍA ENFOSCADA, RECERCADOS, HUECOS, CORNISAS Y ESQUINAS DE GRANITO.	Características singulares ARQUITECTURA FORMALIZADA EMPLAZAMIENTO SINGULAR CON FACHADA SUR HACIA PATIO INTERIOR DE MANZANA.	
3- PREVISIONES NORMATIVAS		
NIVEL DE PROTECCIÓN E	Nº MÁXIMO DE PLANTAS EXISTENTE	
OBRAS PERMITIDAS		
<input checked="" type="checkbox"/> Consolidación	<input checked="" type="checkbox"/> Reforma (INTERIOR)	<input type="checkbox"/> Adición de planta
<input checked="" type="checkbox"/> Conservación	<input checked="" type="checkbox"/> Rehabilitación	<input type="checkbox"/> Obra nueva con conservación de elementos
<input checked="" type="checkbox"/> Restauración	<input type="checkbox"/> Reestructuración fachadas	
ELEMENTOS SINGULARES A CONSERVAR:		
FACHADAS: COMPOSICIÓN, MATERIALES Y MANTENER SUS ALTURAS.

FORJADOS : MATERIAL Y SUS ALTURAS.		
ESCALINATAS, VERJAS ENTRADA A PATIO, PAVIMENTACIÓN PATIO.		
OBSERVACIONES:		
ANTIGUA ESCUELA PARVULARIOS DE LA FUNDACION J.A. MELON.

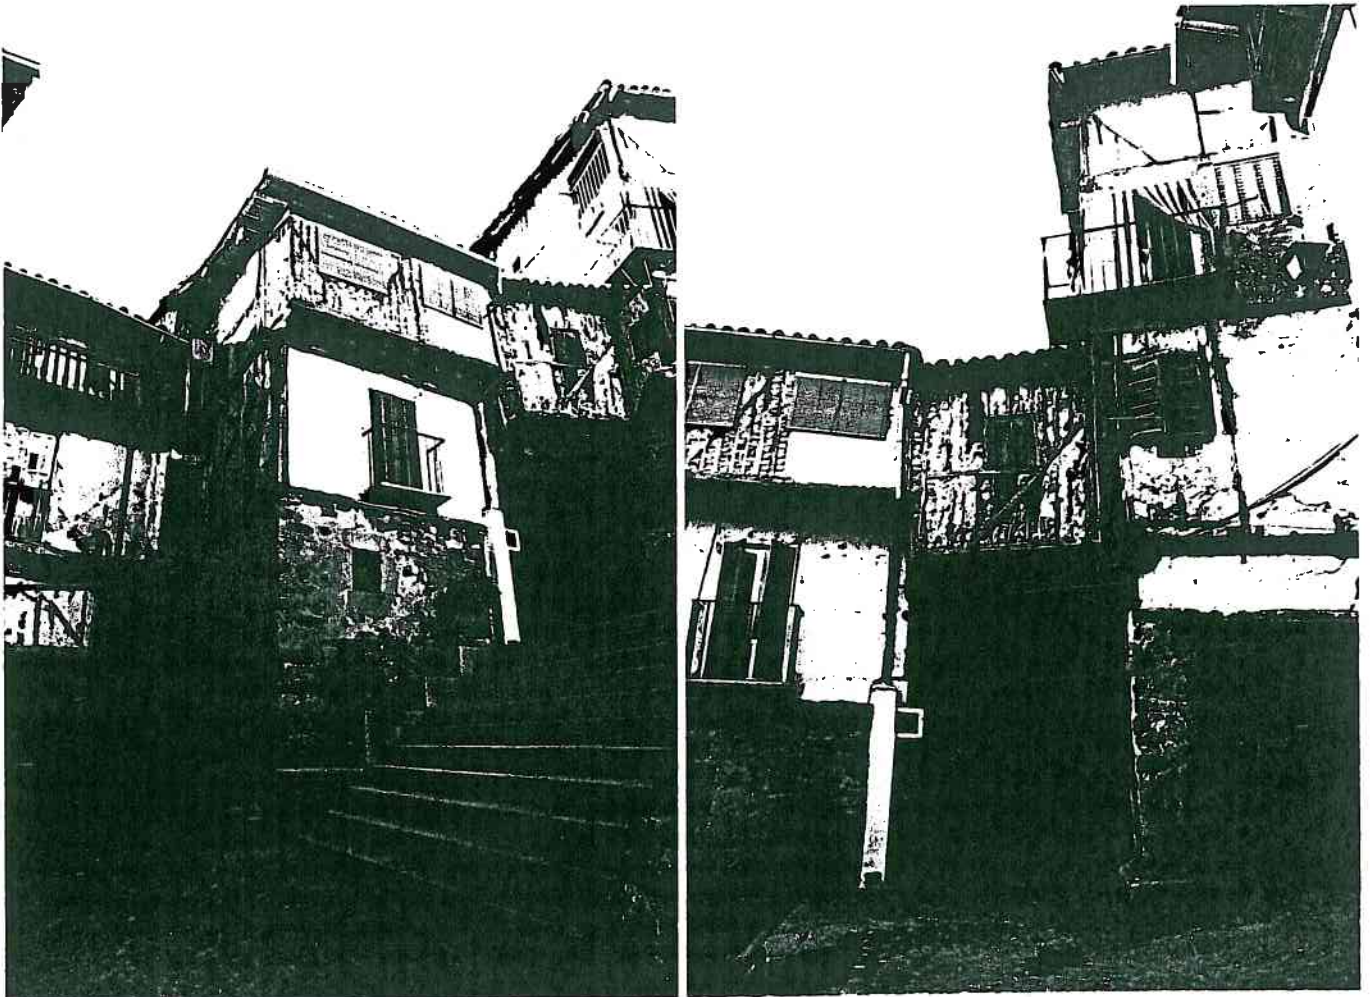
DIRECCIÓN PLAZA DEL BANCO 6
 REFERENCIA MANZANA 20 PARCELA 020

Nº de plantas 3 + SOBADO EN PLAZA y 2 + SOBADO INCLUIDO PASAJE	Época/estilo ARQUITECTURA POPULAR
Estado físico MALO	Uso actual VIVIENDA.
Materiales fachada MAMPOSTERÍA DE GRANITO EN P.B. ENTRAMADO EN PLANTAS ALTAS	Características singulares UBICACION EN PLAZA, VOLUMENES Y EDIFICACION SOBRE PASAJE.

ELEMENTOS SINGULARES A CONSERVAR:
 FACHADAS: COMPOSICIÓN, MATERIALES, VUELOS, BALCON Y MANTENER ALTURAS.
 FORJADOS: MATERIALES Y ALTURAS.
 PASAJE CUBIERTA.

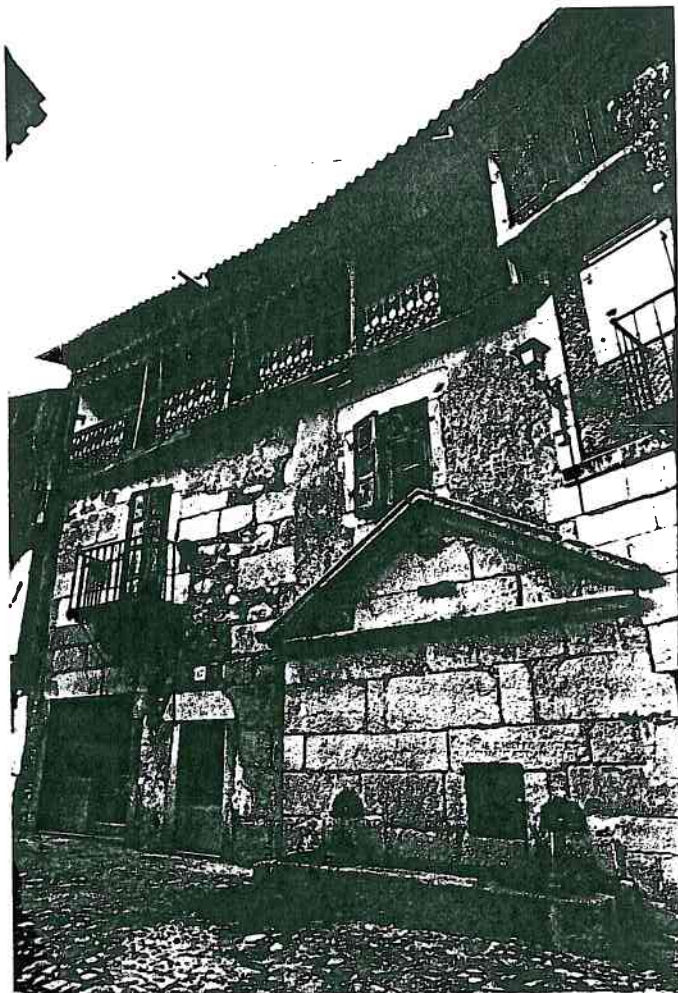
1- IDENTIFICACIÓN		
DIRECCIÓN	CALLE DE JOSE ANTONIO 17	
REFERENCIA	MANZANA 22	PARCELA 019

2- DESCRIPCIÓN		
Nº de plantas	3+SOBRADO	Época/estilo <u>S.XVIII</u> ARQUITECTURA POPULAR
Estado físico	HALO	Uso actual VIVIENDA DESOCUPADA.
Materiales fachada	SILLARES, MAHPOSTERIA, DINTELES Y JAMBAS DE GRANITO EN P.B. Y P.1º ENTRANADO ENCALADO EN P. 2º. TABLAS EN SOBRADO	Características singulares COMPOSICION FACHADA, SOLANA CON BARANDILLA DE FORJA.
3- PREVISIONES NORMATIVAS		
NIVEL DE PROTECCIÓN	E	Nº MÁXIMO DE PLANTAS EXISTENTE
OBRAS PERMITIDAS		
<input checked="" type="checkbox"/> Consolidación	<input checked="" type="checkbox"/> Reforma (INTERIOR)	<input type="checkbox"/> Adición de planta
<input checked="" type="checkbox"/> Conservación	<input checked="" type="checkbox"/> Rehabilitación	<input type="checkbox"/> Obra nueva con conservación de elementos
<input checked="" type="checkbox"/> Restauración	<input type="checkbox"/> Reestructuración fachadas	
ELEMENTOS SINGULARES A CONSERVAR:		
FACHADA: COMPOSICION, MATERIALES, VUELOS, BALCON, SOLANA Y MANTENER SUS ALTURAS. FORJADOS: MATERIALES Y ALTURAS.

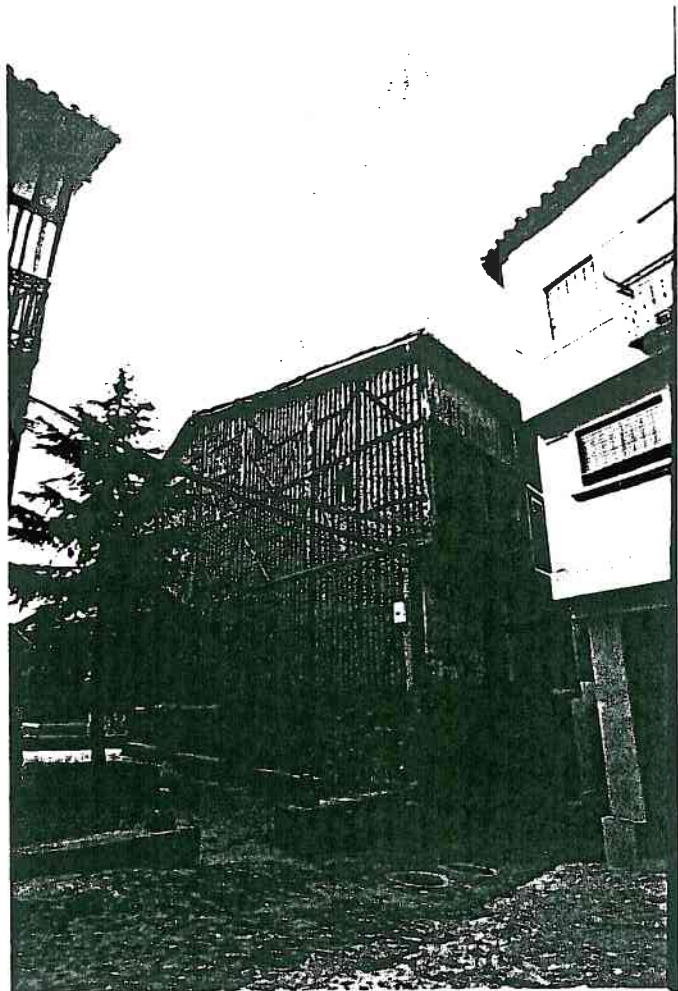
1- IDENTIFICACIÓN		
DIRECCIÓN	PLAZA QUEIPO LLANO 6	
REFERENCIA	MANZANA 19	PARCELA 009

2- DESCRIPCIÓN	
Nº de plantas 4	Época/estilo 1812 ARQUITECTURA POPULAR
Estado físico REGULAR	Uso actual VIVIENDA
Materiales fachada MAHPOSTERÍA, DIENTES Y JAMBAS DE GRANITO EN PLANTA BAJA. ENTRAMADO EN PLANTAS ALTAS	Características singulares FACHADA LATERAL VISTA (MEDIANEIRA) EJEMPLO DE CASA DE 4 PLANTAS
3- PREVISIONES NORMATIVAS	
NIVEL DE PROTECCIÓN E	Nº MÁXIMO DE PLANTAS EXISTENTE
OBRAS PERMITIDAS	
<input checked="" type="checkbox"/> Consolidación	<input checked="" type="checkbox"/> Reforma (INTERIOR)
<input checked="" type="checkbox"/> Conservación	<input checked="" type="checkbox"/> Rehabilitación
<input checked="" type="checkbox"/> Restauración	<input type="checkbox"/> Reestructuración fachadas
	<input type="checkbox"/> Adición de planta
	<input type="checkbox"/> Obra nueva con conservación de elementos
ELEMENTOS SINGULARES A CONSERVAR:	
FACHADAS: COMPOSICIÓN, MATERIALES, VUELOS, SOLANA Y MANTENER ALTURAS

FORJADOS: MATERIALES Y ALTURAS.	
OBSERVACIONES:

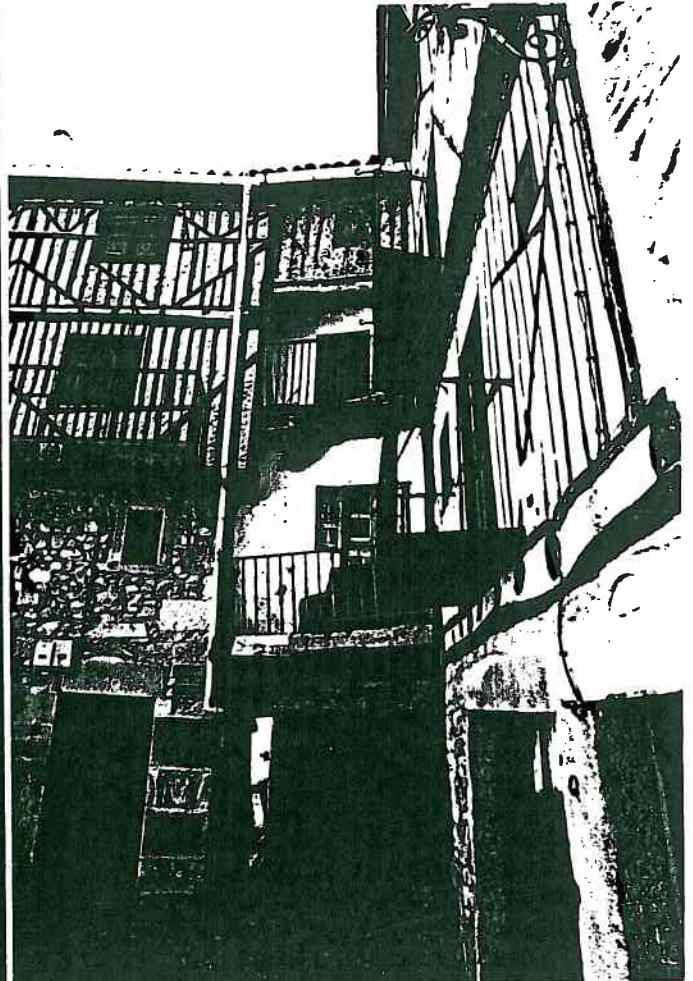
FACHADA PLAZA DE ESPAÑA ↑

2- DESCRIPCIÓN	
Nº de plantas 4	Época/estilo ARQUITECTURA POPULAR
Estado fisico MALO	Uso actual VIVIENDA.
Materiales fachada MADROSTERIA GRANITO EN P1ª A CALLEJON. ENTRAMADO EN PLANTAS ALTAS	Características singulares UBICACION EDIFICIO. SOBRE PASAJE.
3- PREVISIONES NORMATIVAS	
NIVEL DE PROTECCIÓN E	Nº MÁXIMO DE PLANTAS EXISTENTE.
OBRAS PERMITIDAS <input checked="" type="checkbox"/> Consolidación <input checked="" type="checkbox"/> Reforma (INTERIOR) <input type="checkbox"/> Adición de planta <input checked="" type="checkbox"/> Conservación <input checked="" type="checkbox"/> Rehabilitación <input type="checkbox"/> Obra nueva con conservación de elementos <input checked="" type="checkbox"/> Restauración <input type="checkbox"/> Reestructuración fachadas	
ELEMENTOS SINGULARES A CONSERVAR: FACHADAS: COMPOSICIÓN, MATERIALES, VUELOS, BALCONES Y MANTENER ALTURAS FORJADOS: MATERIALES Y ALTURAS.	
OBSERVACIONES:

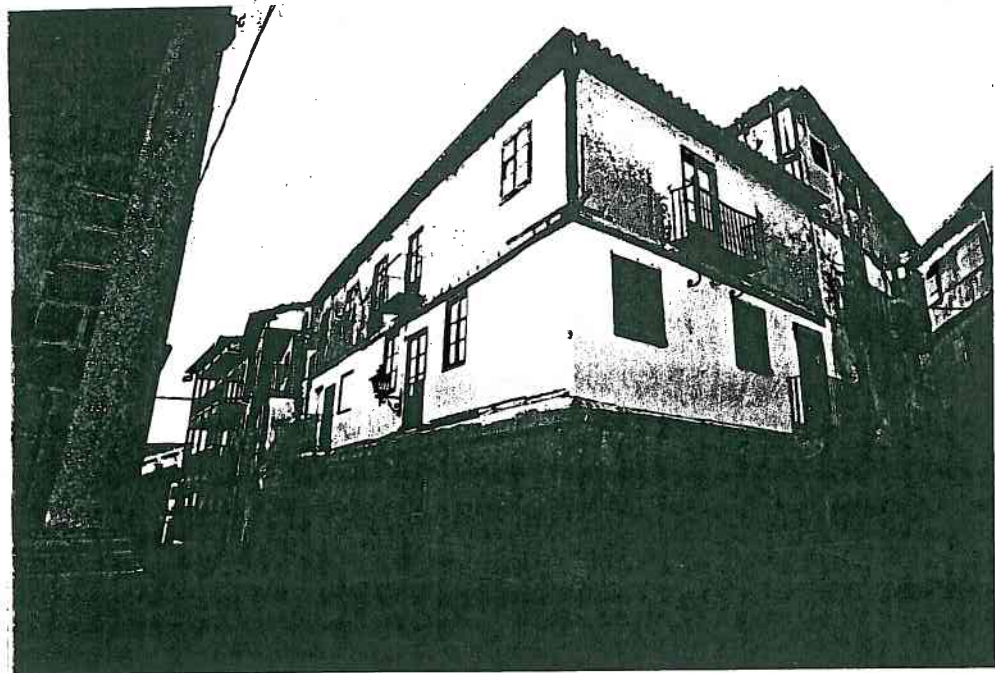
1- IDENTIFICACIÓN		
DIRECCIÓN	PLAZA GENERALISIMO FRANCO 6	
REFERENCIA	MANZANA 18	PARCELA 003

2- DESCRIPCIÓN	
Nº de plantas 3	Época/estilo ARQUITECTURA POPULAR FORMALIZADA
Estado físico REGULAR.	Uso actual VIVIENDA.
Materiales fachada SILLARES Y ELEMENTOS DE GRANITO EN PLANTA BAJA. ENTRAMADO ENCALADO EN P.1ª Y P.2ª	Características singulares COMPOSICIÓN FACHADA. MAS FORMALIZADA Y SOBRIA.
3- PREVISIONES NORMATIVAS	
NIVEL DE PROTECCIÓN E	Nº MÁXIMO DE PLANTAS EXISTENTE
OBRAS PERMITIDAS <input checked="" type="checkbox"/> Consolidación <input checked="" type="checkbox"/> Reforma (INTERIOR) <input type="checkbox"/> Adición de planta <input checked="" type="checkbox"/> Conservación <input checked="" type="checkbox"/> Rehabilitación <input type="checkbox"/> Obra nueva con conservación de elementos <input checked="" type="checkbox"/> Restauración <input type="checkbox"/> Reestructuración fachadas	
ELEMENTOS SINGULARES A CONSERVAR: FACHADAS: COMPOSICIÓN, MATERIALES, BALCONES, VUELOS CUBIERTA Y MANTENER ALTURAS. FORJADOS: MATERIALES Y ALTURAS.

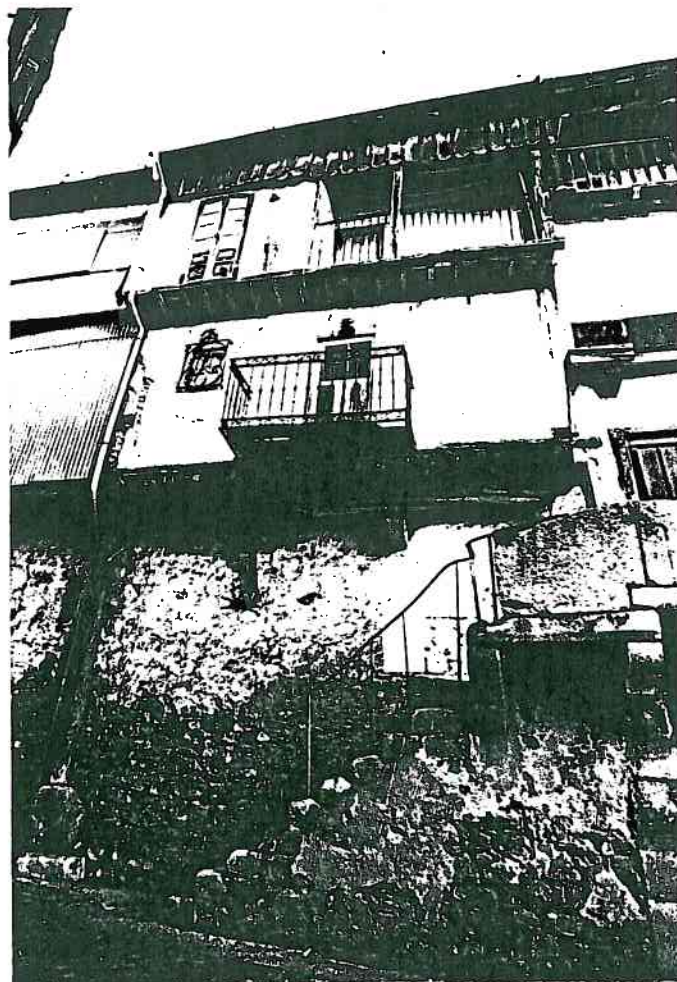
1- IDENTIFICACIÓN		
DIRECCIÓN	PLAZA GENERALÍSIMO FRANCO 14	
REFERENCIA	MANZANA 15	PARCELA 015

2- DESCRIPCIÓN	
Nº de plantas 3+ SOBRADO	Época/estilo ARQUITECTURA POPULAR
Estado físico MALO	Uso actual VIVIENDA.
Materiales fachada MAMPOSTERÍA DE GRANITO Y POSTES DE MADERA EN PLANTA BAJA. MAMPOSTERÍA ENCALADA EN P.1ª Y P.2ª	Características singulares ESTRUCTURA DE MADERA HASTA PLANTA BAJA.
3- PREVISIONES NORMATIVAS	
NIVEL DE PROTECCIÓN E	Nº MÁXIMO DE PLANTAS EXISTENTE
OBRAS PERMITIDAS	
<input checked="" type="checkbox"/> Consolidación	<input checked="" type="checkbox"/> Reforma (INTERIOR)
<input checked="" type="checkbox"/> Conservación	<input checked="" type="checkbox"/> Rehabilitación
<input checked="" type="checkbox"/> Restauración	<input type="checkbox"/> Reestructuración fachadas
<input type="checkbox"/> Adición de planta	<input type="checkbox"/> Obra nueva con conservación de elementos
ELEMENTOS SINGULARES A CONSERVAR:	
FACHADA: COMPOSICIÓN, MATERIALES, VUELOS, BALCON, SOLANA Y MANTENER ALTURAS.

FORJADOS: MATERIALES Y ALTURAS	
OBSERVACIONES:

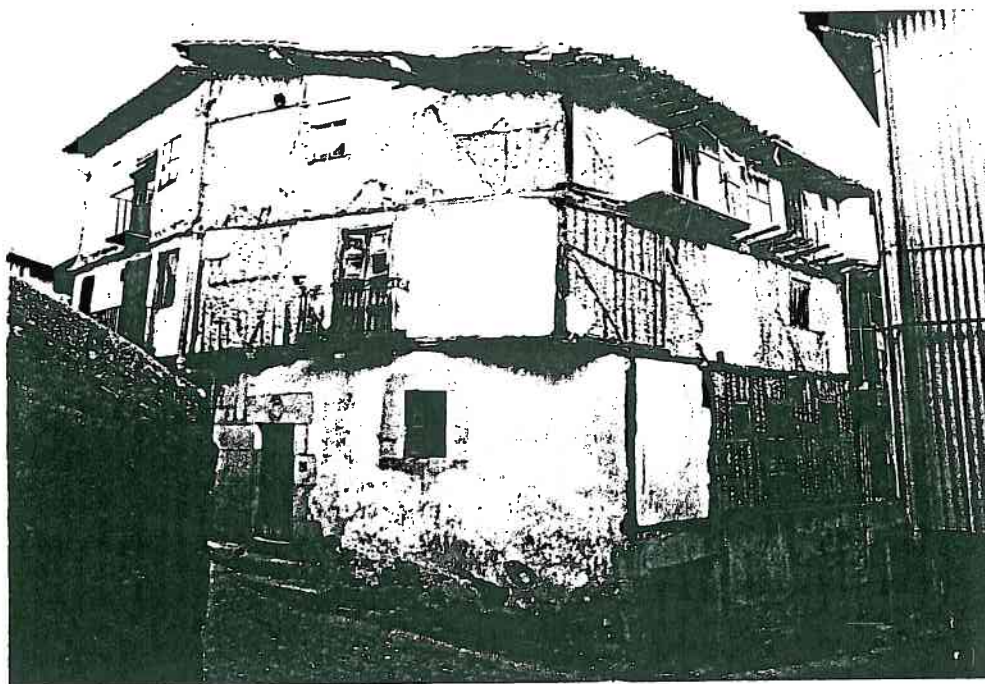
DIRECCIÓN	PLAZA DEL BANCO 20 (3) / CALLE DE FUENTE DE ARRIBA	
REFERENCIA	MANZANA 15	PARCELA 010

Nº de plantas	3 + SOBADO A PLAZA DEL BANCO 4 A CALLE FUENTE DE ARRIBA	Época/estilo	1816 ARQUITECTURA POPULAR.
Estado físico	MALO	Uso actual	VIVIENDAS
Materiales fachada	MAMPOSTERÍA Y ELEMENTOS DE GRANITO EN P.B. ENTRAMADO EN PLANTAS ALTAS.	Características singulares	UBICACION EN ESQUINA. FUERTES DESNIVELES ENTRE EXTREMOS DE FACHADAS

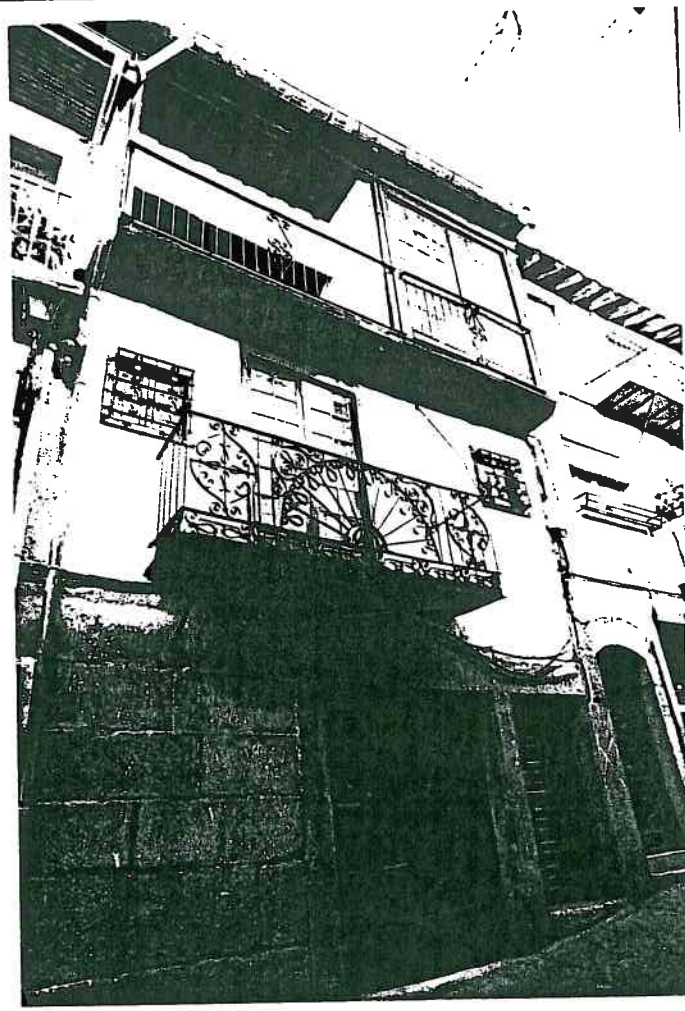
1- IDENTIFICACIÓN		
DIRECCIÓN	CALLE DE J.A. MELON 31	
REFERENCIA	MANZANA 15	PARCELA 006

2- DESCRIPCIÓN	
Nº de plantas	3+SOBRADO
Estado físico	BUENO
Materiales fachada	SILLARES, DINTELES Y JAMBAS DE GRANITO EN P.B. MAHROSTERIA ENCALADA EN P.1A ENTRAMADO ENCALADO EN P.2A
Época/estilo	1810 ARQUITECTURA POPULAR.
Uso actual	VIVIENDA.
Características singulares	COMPOSICION FACHADA .
3- PREVISIONES NORMATIVAS	
NIVEL DE PROTECCIÓN	E Nº MÁXIMO DE PLANTAS EXISTENTE.
OBRAS PERMITIDAS <input checked="" type="checkbox"/> Consolidación <input checked="" type="checkbox"/> Reforma (INTERIOR) <input type="checkbox"/> Adición de planta <input checked="" type="checkbox"/> Conservación <input checked="" type="checkbox"/> Rehabilitación <input type="checkbox"/> Obra nueva con conservación de elementos <input checked="" type="checkbox"/> Restauración <input type="checkbox"/> Reestructuración fachadas	
ELEMENTOS SINGULARES A CONSERVAR: FACHADA: COMPOSICION, MATERIALES, VUELOS, BALCON, SOLANA Y MANTENER ALTURAS. FORJADOS: MATERIALES Y ALTURAS.

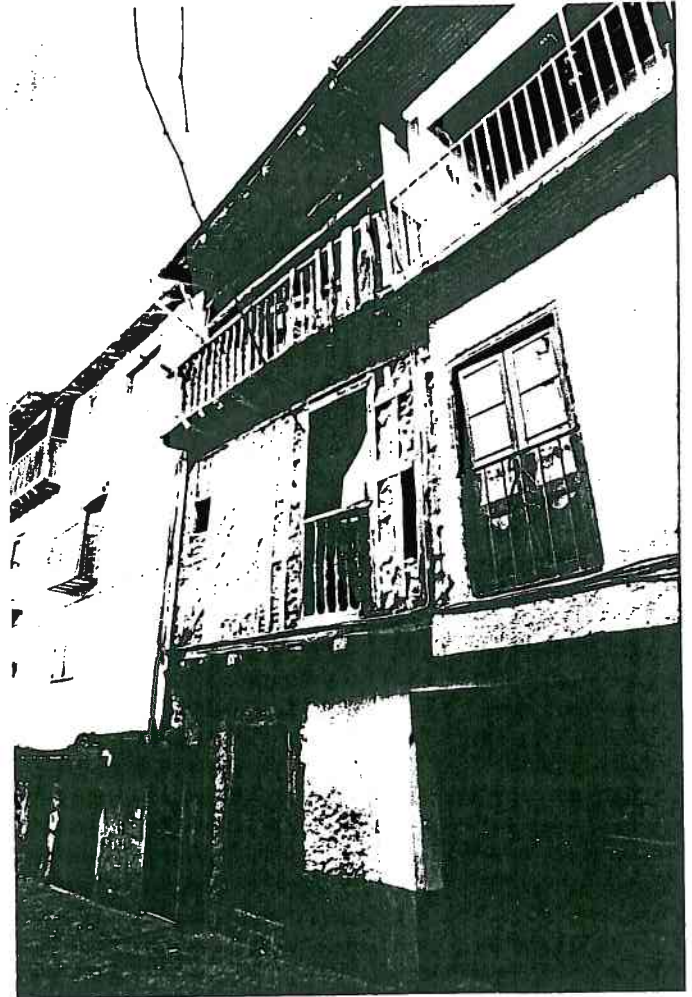
1- IDENTIFICACIÓN		
DIRECCIÓN	CALLE DE J.A. MELON 27	
REFERENCIA	MANZANA 15	PARCELA 004

2- DESCRIPCIÓN	
Nº de plantas	3+SOBRADO
Estado físico	MALO
Materiales fachada	POSTES DE MADEIRA Y MAMPOSTERIA DE GRANITO EN PLANTA BAJA. ENTRAMADO EN PLANTAS ALTAS
Época/estilo	ARQUITECTURA POPULAR.
Uso actual	VIVIENDA DESOCUPADA.
Características singulares	COMPOSICIÓN FACHADA. DOBLE VUELO
3- PREVISIONES NORMATIVAS	
NIVEL DE PROTECCIÓN	E
	Nº MÁXIMO DE PLANTAS EXISTENTE
OBRAS PERMITIDAS	
<input checked="" type="checkbox"/> Consolidación	<input checked="" type="checkbox"/> Reforma (INTERIOR)
<input checked="" type="checkbox"/> Conservación	<input checked="" type="checkbox"/> Rehabilitación
<input checked="" type="checkbox"/> Restauración	<input type="checkbox"/> Reestructuración fachadas
	<input type="checkbox"/> Adición de planta
	<input type="checkbox"/> Obra nueva con conservación de elementos
ELEMENTOS SINGULARES A CONSERVAR:	
FACHADA: COMPOSICIÓN, MATERIALES, VUELOS, SOLANA Y MANTENER ALTURAS.	
FORJADOS: MATERIALES Y ALTURAS.

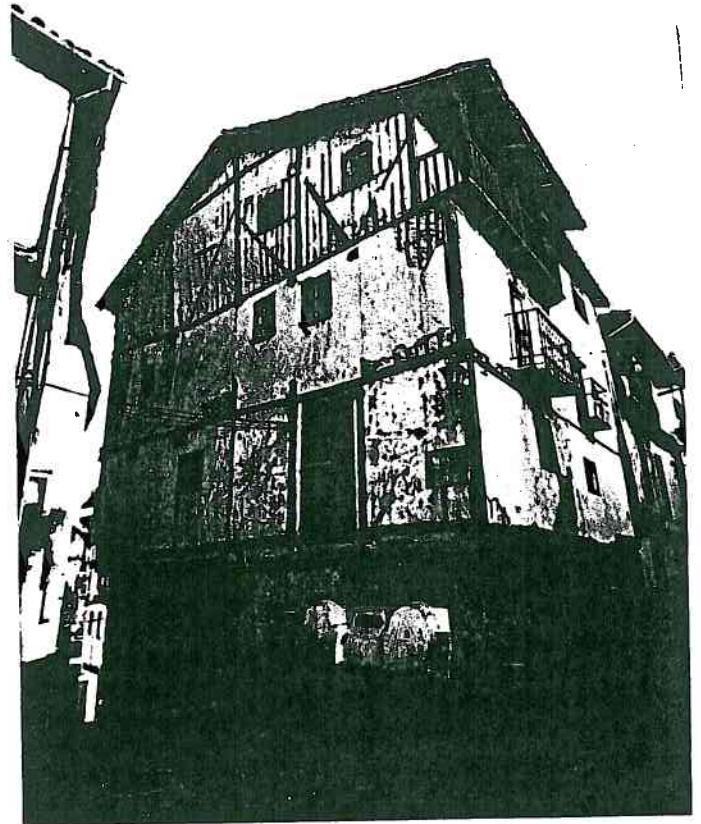
1- IDENTIFICACIÓN		
DIRECCIÓN	CALLE DE J.A. MELON. 23/25	
REFERENCIA	MANZANA 15	PARCELA 002 y 003.

2- DESCRIPCIÓN	
Nº de plantas 4	Época/estilo ARQUITECTURA POPULAR.
Estado físico MALO	Uso actual VIVIENDA.
Materiales fachada MAHPOSTERÍA Y ELEMENTOS DE GRANITO Y DINTELES DE MADERA EN PLANTA BAJA. ENTRAMADO ENCALADO EN PLANTAS ALTAS	Características singulares UBICACION EN ESQUINA. EJEMPLO CASA DE 4 PLANTAS.
3- PREVISIONES NORMATIVAS	
NIVEL DE PROTECCIÓN E	Nº MÁXIMO DE PLANTAS EXISTENTE.
OBRAS PERMITIDAS <input checked="" type="checkbox"/> Consolidación <input checked="" type="checkbox"/> Reforma (INTERIOR) <input type="checkbox"/> Adición de planta <input checked="" type="checkbox"/> Conservación <input checked="" type="checkbox"/> Rehabilitación <input type="checkbox"/> Obra nueva con conservación de elementos <input checked="" type="checkbox"/> Restauración <input type="checkbox"/> Reestructuración fachadas	
ELEMENTOS SINGULARES A CONSERVAR: FACHADAS: COMPOSICION, MATERIALES, VUELOS, BALCONES, SOLANA Y MANTENER ALTURAS. FORJADOS: MATERIALES Y ALTURAS.

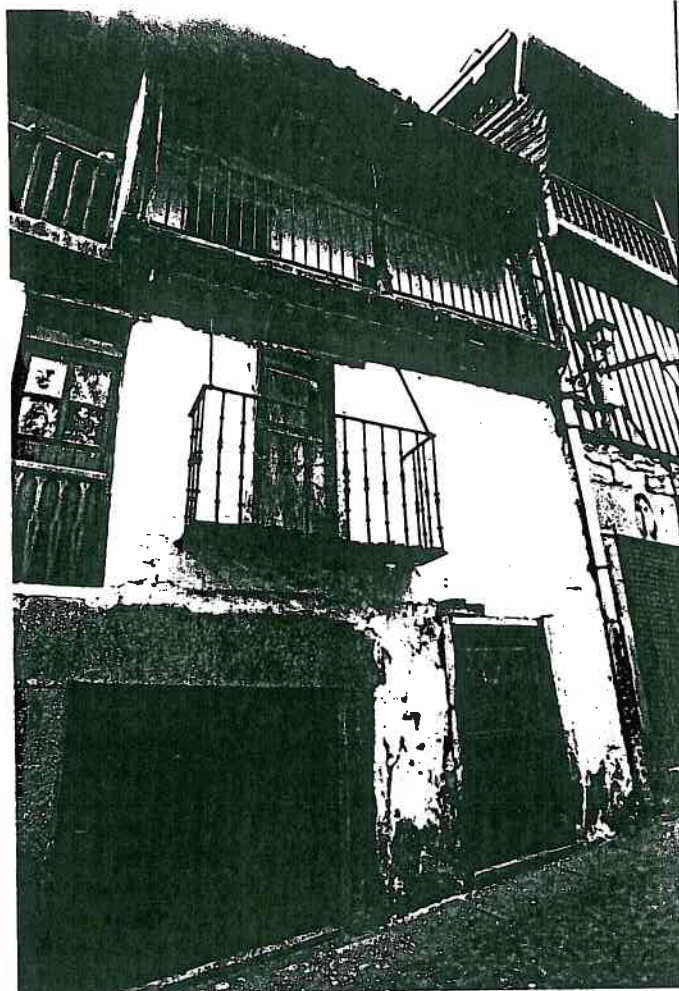
1- IDENTIFICACIÓN		
DIRECCIÓN	CALLE NUEVA 25 (13)	
REFERENCIA	MANZANA 20	PARCELA 007

2- DESCRIPCIÓN	
Nº de plantas 3+SOBRADO	Época/estilo ARQUITECTURA POPULAR
Estado físico MALO	Uso actual VIVIENDA.
Materiales fachada MAMPOSTERÍA ENCALADO Y ELEMENTOS DE GRANITO EN PLANTA BAJA. ENTRAMADO ENCALADO EN PLANTAS ALTAS.	Características singulares
3- PREVISIONES NORMATIVAS	
NIVEL DE PROTECCIÓN A.	Nº MÁXIMO DE PLANTAS EXISTENTE.
OBRAS PERMITIDAS <input checked="" type="checkbox"/> Consolidación <input checked="" type="checkbox"/> Reforma <input type="checkbox"/> Adición de planta <input checked="" type="checkbox"/> Conservación <input checked="" type="checkbox"/> Rehabilitación <input checked="" type="checkbox"/> Obra nueva con conservación de elementos <input checked="" type="checkbox"/> Restauración <input type="checkbox"/> Reestructuración fachadas	
ELEMENTOS SINGULARES A CONSERVAR: FACHADA: COMPOSICION Y MATERIALES, BALCON, SOLANA, VUELOS Y MANTENER ALTURAS.	
OBSERVACIONES:

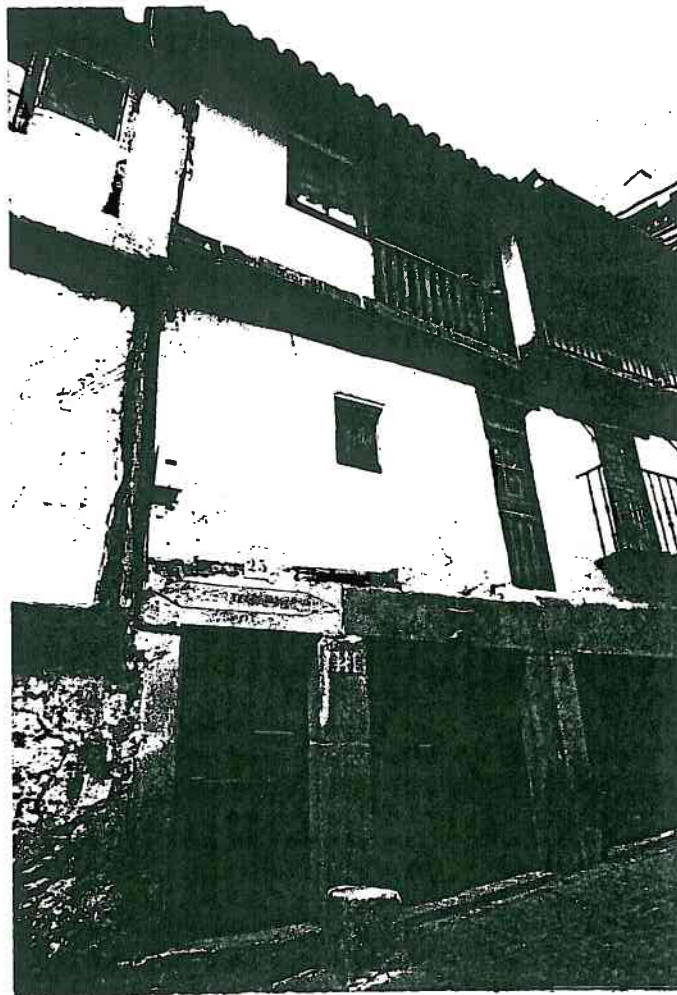
1- IDENTIFICACIÓN		
DIRECCIÓN	CALLE NUEVA 23 (11)	
REFERENCIA	MANZANA 20	PARCELA 008

2- DESCRIPCIÓN	
Nº de plantas 3+SOBRADO	Época/estilo 1815 ARQUITECTURA POPULAR
Estado físico REGULAR.	Uso actual VIVIENDA.
Materiales fachada DINTELES Y JAMBS DE GRANITO EN P.B. ENTRAMADO ENCALADO EN PLANTAS ALTAS.	Características singulares
3- PREVISIONES NORMATIVAS	
NIVEL DE PROTECCIÓN A.	Nº MÁXIMO DE PLANTAS EXISTENTE
OBRAS PERMITIDAS	
<input checked="" type="checkbox"/> Consolidación	<input checked="" type="checkbox"/> Reforma
<input checked="" type="checkbox"/> Conservación	<input checked="" type="checkbox"/> Rehabilitación
<input checked="" type="checkbox"/> Restauración	<input type="checkbox"/> Reestructuración fachadas
	<input type="checkbox"/> Adición de planta
	<input checked="" type="checkbox"/> Obra nueva con conservación de elementos
ELEMENTOS SINGULARES A CONSERVAR:	
FACHADA: COMPOSICIÓN, MATERIALES, VUELOS, SOLANA Y MANTENER ALTURAS.	
OBSERVACIONES:

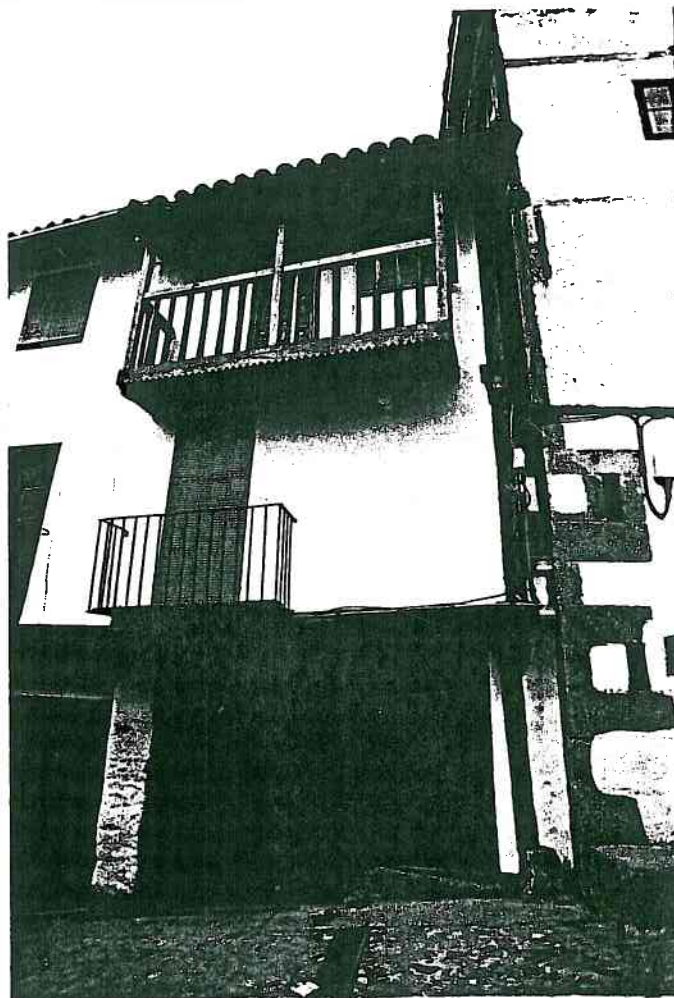
1- IDENTIFICACIÓN		
DIRECCIÓN	CALLE NUEVA 17	
REFERENCIA	MANZANA 20	PARCELA 012

2- DESCRIPCIÓN	
Nº de plantas	3+SOBRADO
Estado físico	BUENO
Materiales fachada	POSTES ESTRUCTURALES DE MADERA, MAMPOSTERÍA ENCALADO EN P.B. ENFOSCADOS EN PLANTAS ALTAS.
Época/estilo	ARQUITECTURA POPULAR.
Uso actual	VIVIENDA
Características singulares	
3- PREVISIONES NORMATIVAS	
NIVEL DE PROTECCIÓN A.	Nº MÁXIMO DE PLANTAS EXISTENTES
OBRAS PERMITIDAS	
<input checked="" type="checkbox"/> Consolidación	<input checked="" type="checkbox"/> Reforma
<input checked="" type="checkbox"/> Conservación	<input checked="" type="checkbox"/> Rehabilitación
<input checked="" type="checkbox"/> Restauración	<input type="checkbox"/> Reestructuración fachadas
<input type="checkbox"/> Adición de planta	<input checked="" type="checkbox"/> Obra nueva con conservación de elementos
ELEMENTOS SINGULARES A CONSERVAR:	
FACHADA: COMPOSICION Y MATERIALES, VUELOS, BALCONES Y MANTENER ALTURAS.	
OBSERVACIONES:

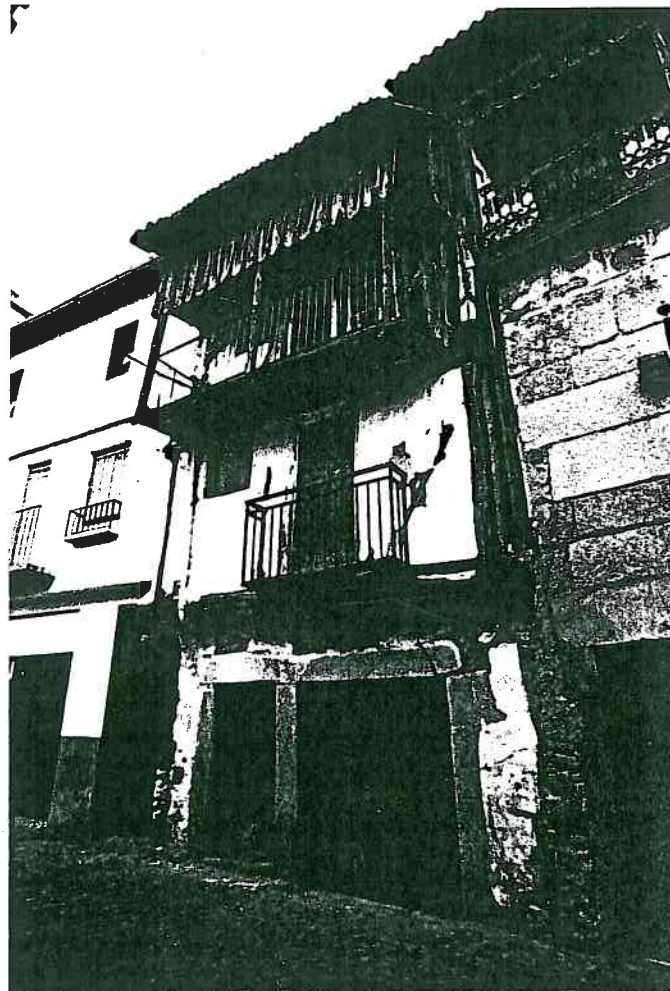
1- IDENTIFICACIÓN		
DIRECCIÓN	CALLE JOSE ANTONIO 15 (7)	
REFERENCIA	MANZANA 22	PARCELA 021

2- DESCRIPCIÓN	
Nº de plantas	3+SOBRADO
Estado físico	MALO
Materiales fachada	MAJOSTERÍA ENCALADO, DIENTES Y JAMBAS DE GRANITO EN PLANTA BAJA. ENTRAMADO ENCALADO EN P.1ª y P.2ª, TABLAS EN SOBRADO
Época/estilo	ARQUITECTURA POPULAR
Uso actual	VIVIENDA DESOCUPADA
Características singulares	COMPOSICIÓN FACHADA DOBLE VUELO
3- PREVISIONES NORMATIVAS	
NIVEL DE PROTECCIÓN	A. Nº MÁXIMO DE PLANTAS EXISTENTE.
OBRAS PERMITIDAS	
<input checked="" type="checkbox"/> Consolidación	<input checked="" type="checkbox"/> Reforma
<input checked="" type="checkbox"/> Conservación	<input checked="" type="checkbox"/> Rehabilitación
<input checked="" type="checkbox"/> Restauración	<input type="checkbox"/> Reestructuración fachadas
	<input type="checkbox"/> Adición de planta
	<input checked="" type="checkbox"/> Obra nueva con conservación de elementos
ELEMENTOS SINGULARES A CONSERVAR:	
FACHADA: COMPOSICIÓN, MATERIALES, VUELOS, BALCON, SOLANA Y MANTENER ALTURAS.

OBSERVACIONES:	
SE CONSERVARÁN LOS MATERIALES RECUPERABLES.

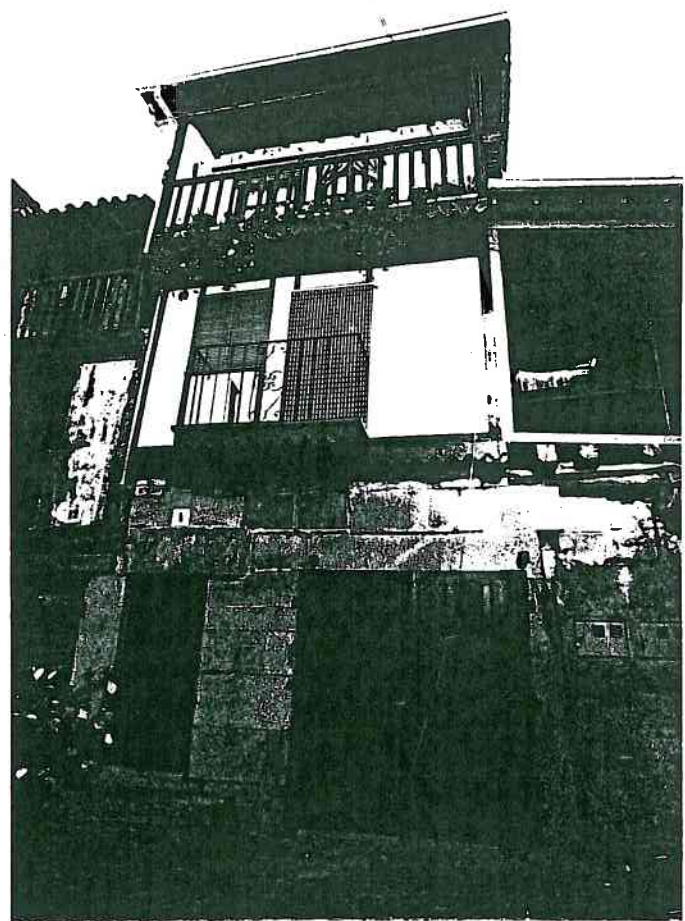
1- IDENTIFICACIÓN		
DIRECCIÓN	PLAZA ALTOZANO 7 (1)	
REFERENCIA	MANZANA 20	PARCELA 058

2- DESCRIPCIÓN	
Nº de plantas 3+SOBRADO	Época/estilo ARQUITECTURA POPULAR
Estado físico BUENO	Uso actual VIVIENDA
Materiales fachada SILLARES, DINTELES Y JAMBAS DE GRANITO EN PLANTA BAJA. ENTRAMADO ENTOSCADO Y PINTADO EN PLANTAS ALTAS.	Características singulares
3- PREVISIONES NORMATIVAS	
NIVEL DE PROTECCIÓN A.	Nº MÁXIMO DE PLANTAS EXISTENTE.
OBRAS PERMITIDAS <input checked="" type="checkbox"/> Consolidación <input checked="" type="checkbox"/> Reforma <input type="checkbox"/> Adición de planta <input checked="" type="checkbox"/> Conservación <input checked="" type="checkbox"/> Rehabilitación <input checked="" type="checkbox"/> Obra nueva con conservación de elementos <input checked="" type="checkbox"/> Restauración <input type="checkbox"/> Reestructuración fachadas	
ELEMENTOS SINGULARES A CONSERVAR: FACHADA: COMPOSICIÓN Y MATERIALES, BALCON, SOLANA Y MANTENER ALTURAS.	
OBSERVACIONES: ES ATÍPICO QUE LAS HOJAS DE LA PUERTA DE LA "CUADRA" PRACTIQUEN HACIA EL EXTERIOR.

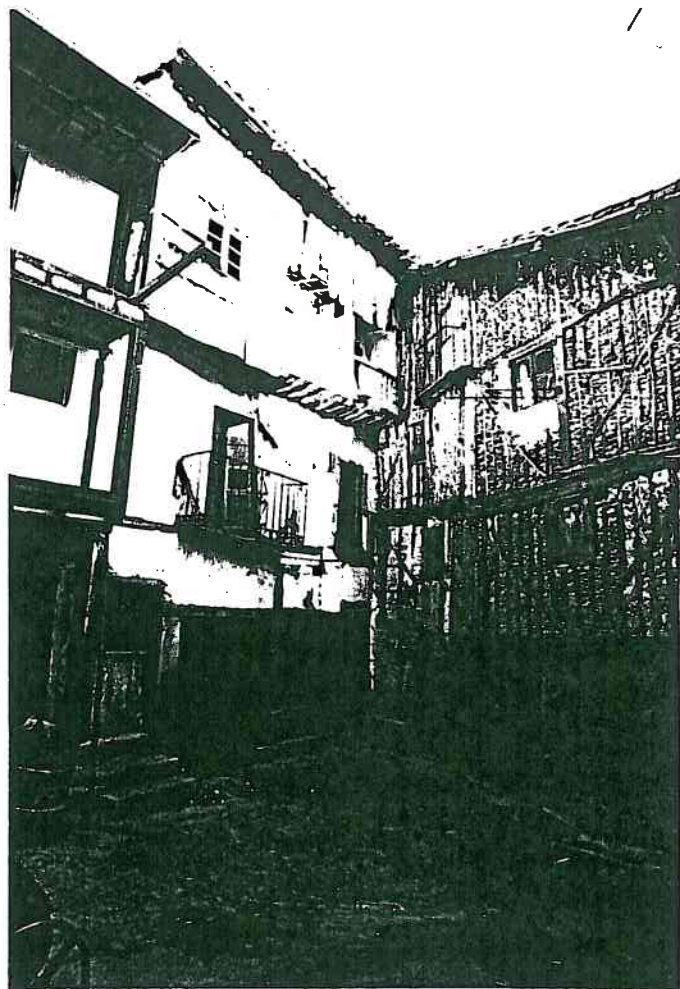
1- IDENTIFICACIÓN		
DIRECCIÓN	PLAZA DEL BARRIO HONDO 4	
REFERENCIA	MANZANA 19	PARCELA 028

2- DESCRIPCIÓN	
Nº de plantas	3+SOBRADO
Estado físico	MALO
Materiales fachada	POSTES Y DINTELES DE MADERA, MAMPOSTERÍA ENCALADA, JAMBAS DE GRANITO EN PLANTA BAJA. ENTRAMADO ENCALADO EN PLANTAS ALTAS.
Época/estilo	1885 ARQUITECTURA POPULAR.
Uso actual	VIVIENDA DESOCUPADA.
Características singulares	ENTRAMADO REVESTIDO CON TABLAS VERTICALES EN SOBRADO.
3- PREVISIONES NORMATIVAS	
NIVEL DE PROTECCIÓN	A. Nº MÁXIMO DE PLANTAS EXISTENTE
OBRAS PERMITIDAS	
<input checked="" type="checkbox"/> Consolidación	<input checked="" type="checkbox"/> Reforma
<input checked="" type="checkbox"/> Conservación	<input checked="" type="checkbox"/> Rehabilitación
<input checked="" type="checkbox"/> Restauración	<input type="checkbox"/> Reestructuración fachadas
<input type="checkbox"/> Adición de planta	<input checked="" type="checkbox"/> Obra nueva con conservación de elementos
ELEMENTOS SINGULARES A CONSERVAR:	
FACHADA: COMPOSICIÓN, MATERIALES, VUELOS, BALCON, SOLANA Y MANTENER ALTURAS.

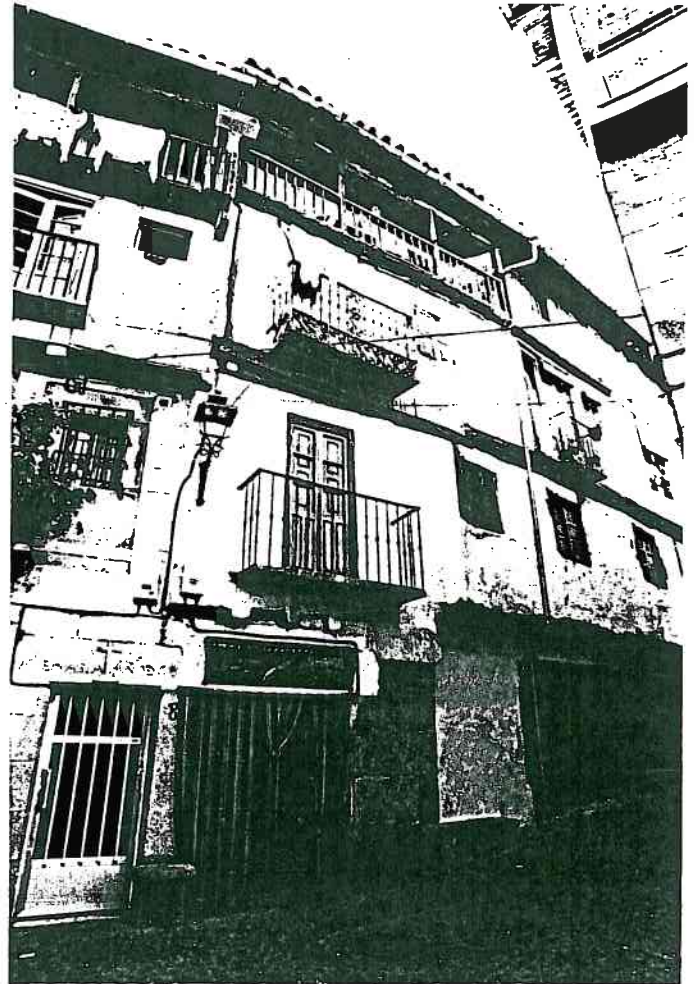
1- IDENTIFICACIÓN		
DIRECCIÓN	PLAZA DEL GENERALÍSIMO FRANCO 17	
REFERENCIA	MANZANA 15	PARCELA 017

2- DESCRIPCIÓN			
Nº de plantas	4	Época/estilo	ARQUITECTURA POPULAR.
Estado físico	MALO	Uso actual	VIVIENDA.
Materiales fachada	SILLARES DE GRANITO EN PLANTA BAJA ENTRAMADO ENCALADO EN PLANTAS ALTAS	Características singulares	VIVIENDA DE 4 PLANTAS
3- PREVISIONES NORMATIVAS			
NIVEL DE PROTECCIÓN	A.	Nº MÁXIMO DE PLANTAS	EXISTENTE
OBRAS PERMITIDAS			
<input checked="" type="checkbox"/> Consolidación	<input checked="" type="checkbox"/> Reforma	<input type="checkbox"/> Adición de planta	
<input checked="" type="checkbox"/> Conservación	<input checked="" type="checkbox"/> Rehabilitación	<input checked="" type="checkbox"/> Obra nueva con conservación de elementos	
<input checked="" type="checkbox"/> Restauración	<input type="checkbox"/> Reestructuración fachadas		
ELEMENTOS SINGULARES A CONSERVAR:			
FACHADA: COMPOSICIÓN, MATERIALES, VUELOS, BALCONES, SOLANA Y MANTENER ALTURAS.			
OBSERVACIONES:			
ELIMINAR PLACAS COLOCADAS EN FACHADA Y ENFOSCADOS SOBRE ELEMENTOS DE MADERA DEL PRIMER FORJADO.

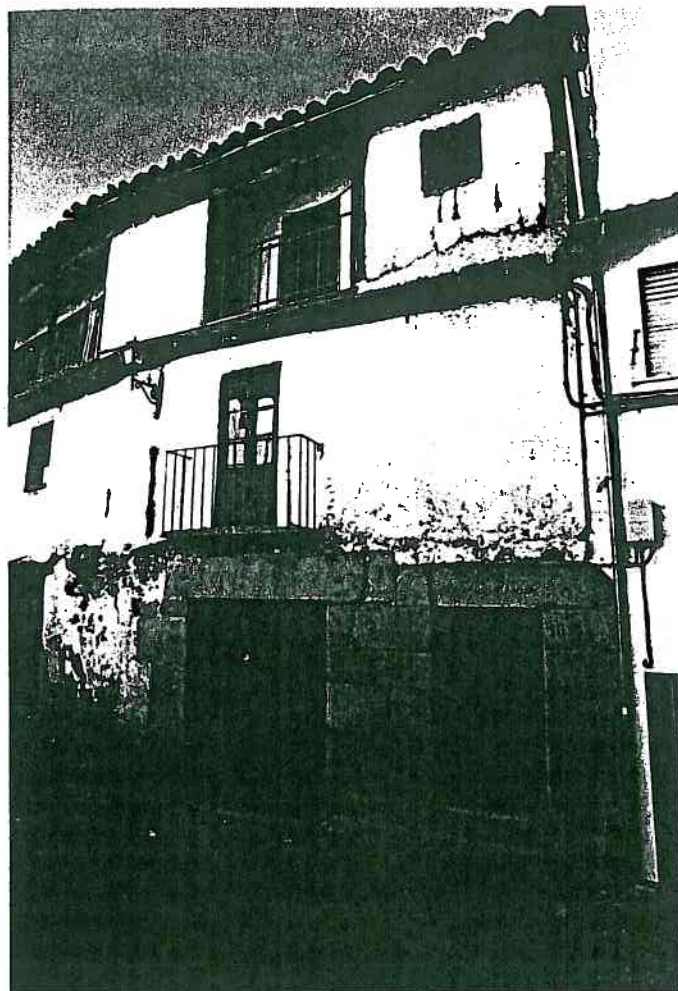
1- IDENTIFICACIÓN		
DIRECCIÓN	CALLE DEL CASTILLO 10	
REFERENCIA	MANZANA 12	PARCELA 018

2- DESCRIPCIÓN	
Nº de plantas 3+SOBRADO	Época/estilo 1828 ARQUITECTURA POPULAR.
Estado físico MALO	Uso actual VIVIENDA.
Materiales fachada MAMPOSTERÍA, SILLARES, DINTELES Y JAMBAS DE GRANITO EN PLANTA BAJA. ENTRAMADO ENCALADO EN PLANTAS ALTAS	Características singulares
3- PREVISIONES NORMATIVAS	
NIVEL DE PROTECCIÓN A.	Nº MÁXIMO DE PLANTAS EXISTENTE
OBRAS PERMITIDAS	
<input checked="" type="checkbox"/> Consolidación	<input checked="" type="checkbox"/> Reforma
<input checked="" type="checkbox"/> Conservación	<input checked="" type="checkbox"/> Rehabilitación
<input checked="" type="checkbox"/> Restauración	<input type="checkbox"/> Reestructuración fachadas
<input type="checkbox"/> Adición de planta	<input checked="" type="checkbox"/> Obra nueva con conservación de elementos
ELEMENTOS SINGULARES A CONSERVAR: FACHADA: COMPOSICIÓN, MATERIALES, VUELOS, BALCON, SOLANA Y MANTENER ALTURAS.	
OBSERVACIONES: COLOCAR PUERTAS DE MADERA EN HUECOS PLANTA BAJA.

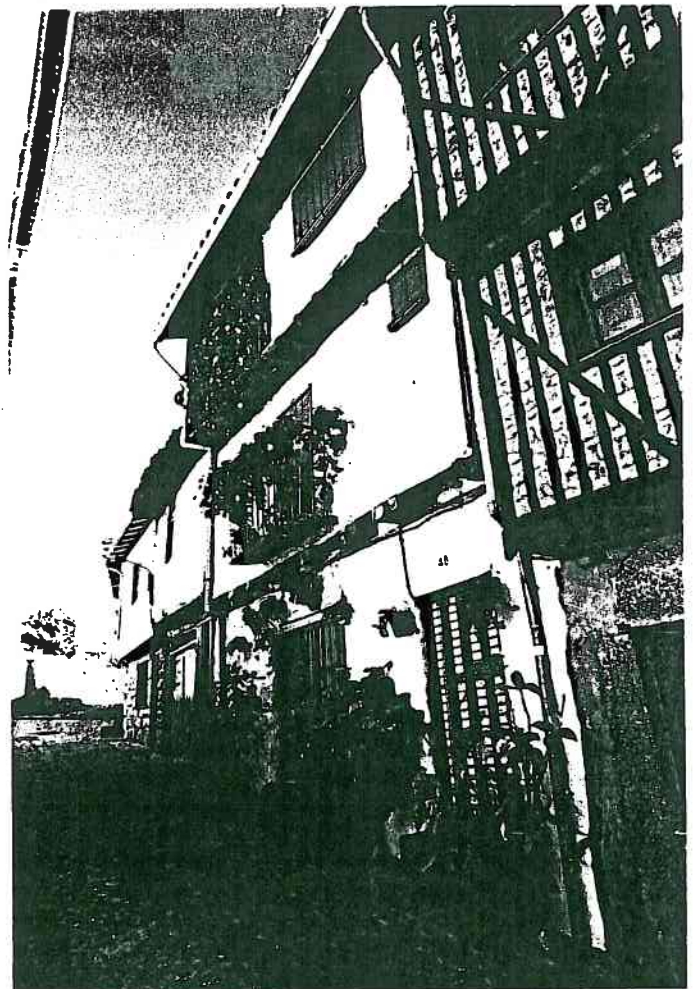
I- IDENTIFICACIÓN		
DIRECCIÓN	CALLE DEL CASTILLO 40	
REFERENCIA	MANZANA 12	PARCELA 005

2- DESCRIPCIÓN	
Nº de plantas 3+ SOBRADO	Época/estilo ARQUITECTURA POPULAR.
Estado físico REGULAR.	Uso actual
Materiales fachada MAMPOSTERÍA ENCALADA EN PLANTA BAJA. ENTRAMADO ENCALADO EN PLANTAS ALTAS.	Características singulares
3- PREVISIONES NORMATIVAS	
NIVEL DE PROTECCIÓN A.	Nº MÁXIMO DE PLANTAS EXISTENTE
OBRAS PERMITIDAS	
<input checked="" type="checkbox"/> Consolidación	<input checked="" type="checkbox"/> Reforma
<input checked="" type="checkbox"/> Conservación	<input checked="" type="checkbox"/> Rehabilitación
<input checked="" type="checkbox"/> Restauración	<input type="checkbox"/> Reestructuración fachadas
	<input type="checkbox"/> Adición de planta
	<input checked="" type="checkbox"/> Obra nueva con conservación de elementos
ELEMENTOS SINGULARES A CONSERVAR:	
FACHADA: COMPOSICIÓN, MATERIALES, VUELOS, BALCON, SOLANA Y MANTENER ALTURAS	
OBSERVACIONES:
